PRACE

Scientific Works
of Institute of Glass, Ceramics
Refractory and Construction Materials

Uszkodzenia i awarie bezspoinowego systemu ocieplania ścian zewnętrznych

DAMAGES AND FAILURES OF EXTERNAL THERMAL INSULATION
COMPOSITE SYSTEMS

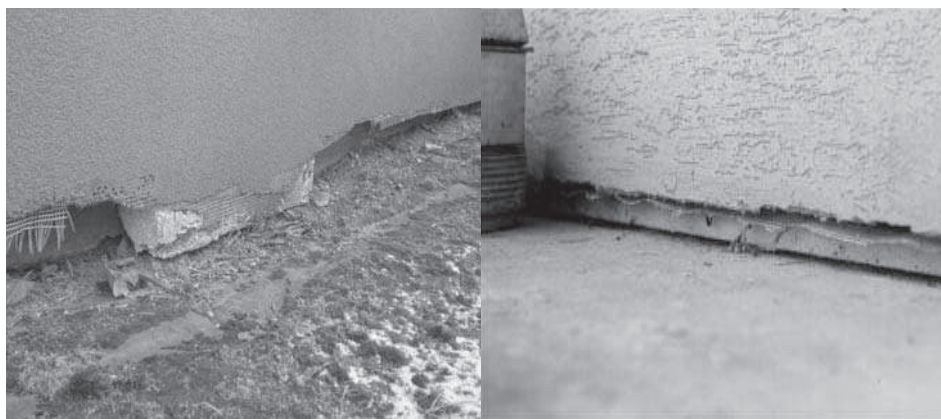
- brak listwy startowej przy cokołach budynku – nieprawidłowe wykonanie pierwszej startowej części ocieplenia skutkuje tworzeniem się kominów powietrznych i brakiem właściwej skuteczności termoizolacji. Wskutek tego w miejscach szczególnie narażonych na zawilgocenia i kontakt z podłożem może dochodzić do rozwoju grzybów i korozji biologicznej ocieplenia. Zjawiska te mogą zachodzić na zewnętrznej części elewacji, jak również wewnątrz ściany budynku, co przestaje być już wyłącznie defektem wizualnym, a staje się czynnikiem niebezpiecznym dla zdrowia mieszkańców i pogarsza warunki klimatyczne w pomieszczeniach. Na rycinie 1 przedstawiono przykłady nieprawidłowego wykonania warstwy startowej i jego skutki;

Ryc. 1. Brak listwy startowej (materiały archiwalne OMMB)

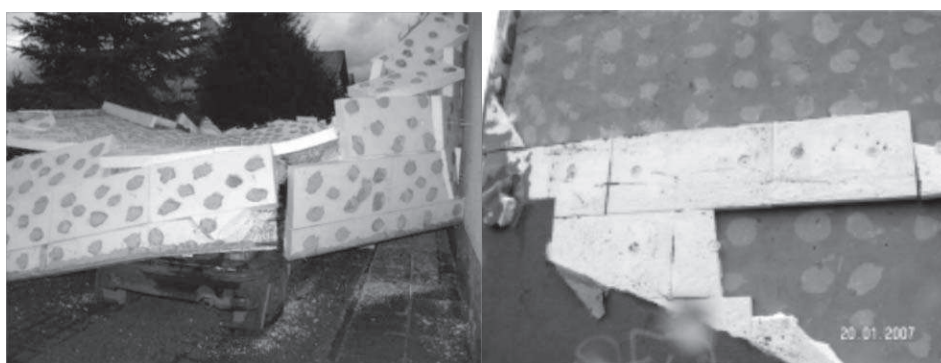
– zastosowanie zbyt małej ilości kleju na powierzchnię płyt termoizolacyjnych z pominięciem zasady pasmowo-punktowej oraz brak lub niedostateczna ilość łączników. Płyty styropianowe są wówczas przyklejane wyłącznie za pomocą placków klejowych bez warstwy kleju na obwodzie płyty. W obu przypadkach skutkuje to zbyt niską przyczepnością ocieplenia do podłoża, a w odniesieniu do braku pasm obwodowych tworzeniem się tzw. kominów dla przepływu powietrza, które może być dramatyczne w skutkach przy wystąpieniu silnych wiatrów lub pożaru. Na rycinach 2 i 3 przedstawiono przykładowe zdjęcia z awarii zaistniałych na skutek niedostatecznego zamocowania termoizolacji;

Ryc. 2. Skutki nieprzestrzegania zasady pasmowo-punktowej przy klejeniu styropianu (materiały szkoleniowe firmy Baumit)

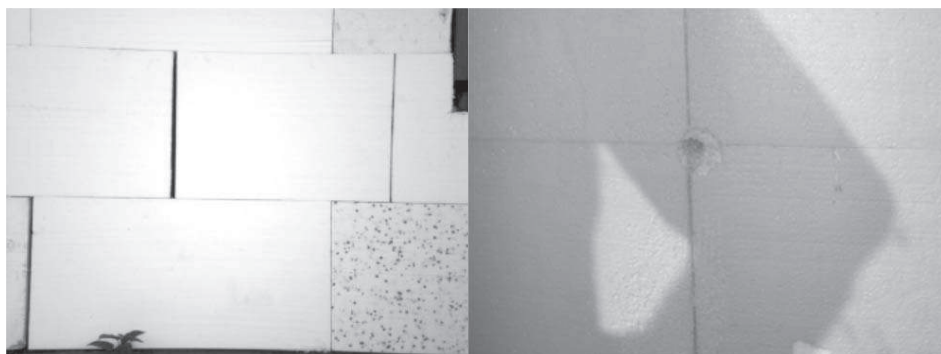
– kolejnym, często występującym błędem przy mocowaniu styropianu jest nieprawidłowe łączenie płyt styropianowych – brak mijania się spoin, pozostawianie wolnych przestrzeni pomiędzy płytami oraz nieprawidłowe połączenia przy narożach budynków czy otworach okiennych. Takie działania mogą prowadzić

między innymi do powstawania mostków termicznych. Przykłady nieprawidłowego wykonania połączeń płyt styropianowych przedstawiono na rycinie 3;

Ryc. 3. Błędy w układaniu płyt styropianowych (materiały szkoleniowe firmy Baunit)

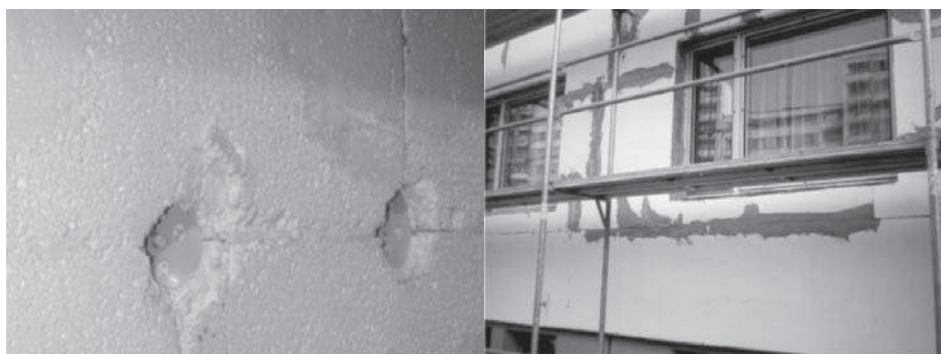
– utrata projektowanych parametrów systemu ociepleniowego w zakresie izolacyjności cieplnej może następować wskutek błędów podczas „kołkowania” oraz klejenia połączeń płyt styropianowych czy uzupełniania klejem ubytków między nimi. Przykłady błędów wykonawczych podczas mocowania styropianu skutkujące powstawaniem mostków termicznych przedstawiono na rycinie 4.

Rys. 4. Szpachlowanie połączeń płyt styropianowych, brak ocieplenia ościeży okiennych oraz uszkodzenie warstwy termoizolacyjnej przy zastosowaniu łączników (materiały szkoleniowe firmy Baunit)

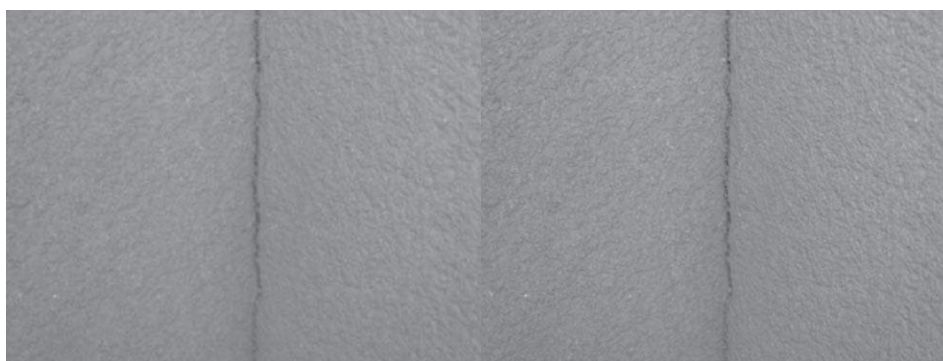
– niezachowanie zasady połączenia siatki na zakładkę. W praktyce zdarzają się często przypadki łączenia siatki zbrojącej na styk lub z zastosowaniem minimalnego założenia. Skutkuje to powstawaniem pęknięć warstwy wierzchniej wzdłuż połączenia fragmentów siatki zbrojącej. Na rycinie 5 przedstawiono przykłady uszkodzeń elewacji spowodowane niewłaściwym połączeniem pasm siatki;

Ryc. 5. Pęknięcie warstwy wierzchniej w miejscu styku pasm siatki zbrojącej (materiały szkoleniowe firmy Baumit)

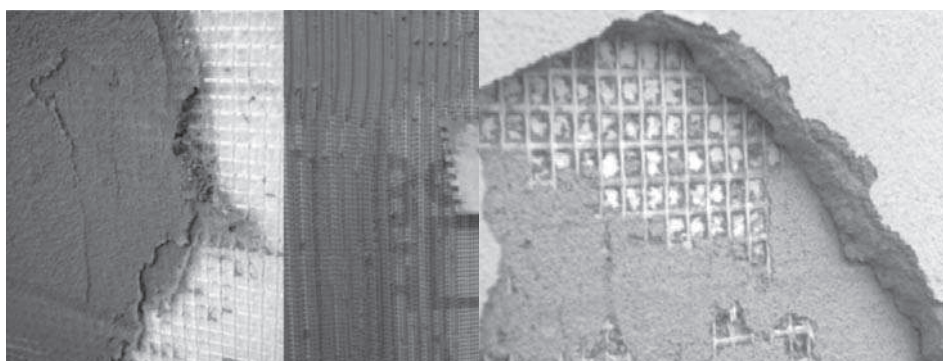
– nakładanie siatki bezpośrednio na warstwę termoizolacji. Podczas wykonywania warstwy zbrojonej dość powszechnym błędem jest przyklejanie siatki klejem po przyłożeniu bezpośrednio do powierzchni materiału termoizolacyjnego. Taki sposób montażu skutkuje brakiem przyczepności warstwy zbrojonej i wykonanej na niej warstwy wierzchniej. Nawet niewielkie uszkodzenie naroża ocieplenia może pociągnąć za sobą katastrofalne w skutkach uszkodzenie całej elewacji budynku. Na rycinie 6 przedstawiono przykłady nieprawidłowo wykonanej warstwy zbrojonej oraz uszkodzenia powstałe w wyniku takich błędów.

Ryc. 6. Nakładanie siatki bezpośrednio na powierzchnię styropianu i odpadanie warstwy wierzchniej elewacji na skutek niskiej przyczepności spowodowanej brakiem kleju pomiędzy siatką a styropianem (materiały szkoleniowe firmy Baumit)

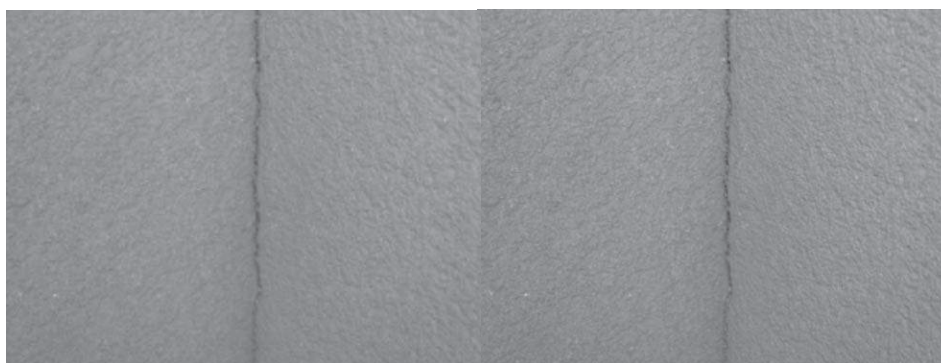
Zarówno dla tego procesu, jak i opisanych uprzednio bardzo istotne jest przestrzeganie wymagań w zakresie warunków atmosferycznych podczas prowadzenia prac. Niedopuszczalne jest prowadzenie robót związanych z ocieplaniem budynków podczas opadów atmosferycznych, w bardzo niskiej temperaturze (poniżej 5°C) oraz przy dużym nasłonecznieniu i silnym wietrze. Przy dużej wilgotności czas wiązania i twardnienia spoiw znacznie się wydłuża, a w wysokiej temperaturze i przy szczególnie dużym nasłonecznieniu następuje szybkie wysychanie, uniemożliwiające osiągnięcie żądanych parametrów mechanicznych, oraz powstawanie mikrospekkań.

Ryc. 7. Łuszczenie warstwy wierzchniej i mikrospekkania tynku na skutek prowadzenia prac w złych warunkach atmosferycznych (materiały archiwalne OMMB)

Wykonywanie prac w niewłaściwych warunkach oraz niestosowanie przerw technologicznych pomiędzy poszczególnymi etapami może skutkować również spływaniem nałożonego materiału lub łuszczeniem się warstwy wierzchniej już we wczesnym okresie eksploatacji. Na rycinie 7 przedstawiono przykłady uszkodzeń warstwy wierzchniej na skutek braku przerw technologicznych bądź zbyt szybkiego wysychania wyprawy.
